AVOC studie Stadhouderslaan - Napoleonsbaan

Gemeente Stein

26 maart 2009
Conceptrapport
9V0166

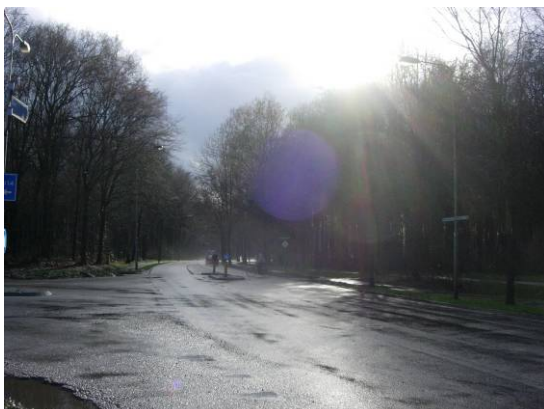
Door de aanwezigheid van beplanting aan weerszijden van de weg is de periode waarin de zon precies boven de weg staat beperkt. Door het contrast met de vrij donkere wegomgeving (tussen de bomen) kan wel degelijk grote hinder ontstaan. De hypothese wordt daarom bevestigd op basis van het tweede locatiebezoek.

Foto 5.1 Zonnestand in de middag

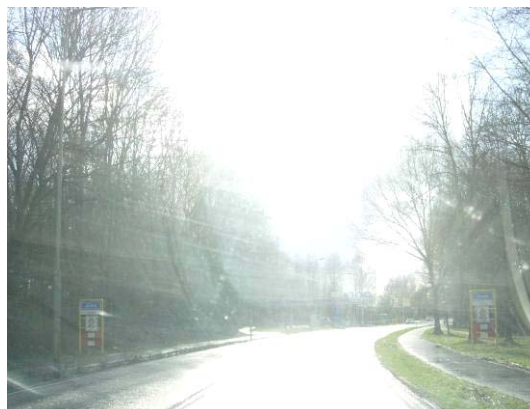
Foto 5.2 hinder bij tegenlicht zon

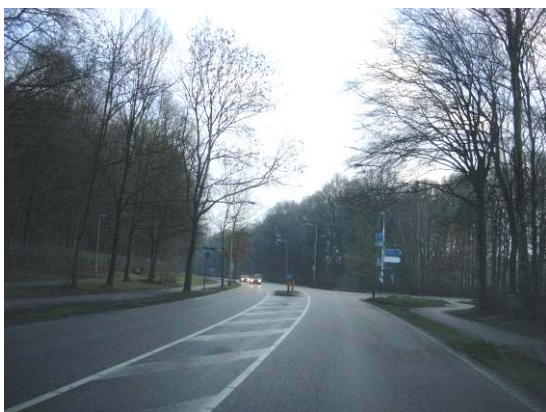
Foto 5.3 Onopvallende fietsoversteek over Stadhouderslaan

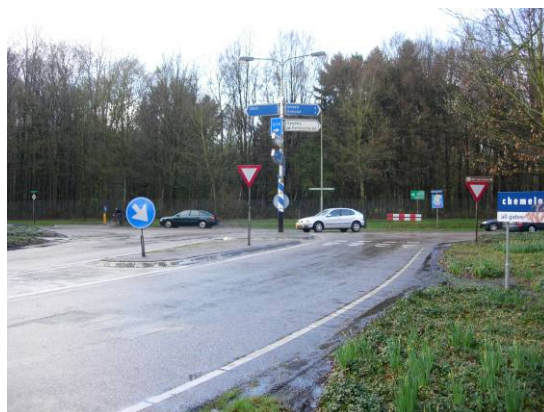
Op de Napoleonsbaan gaan de fietsoversteken mee in de voorrang van de Stadhouderslaan en zijn deze duidelijker aangegeven middels kanalisatiestrepen, bebording en haaiantanden (zie foto 5.4). Uit de ongevallenregistratie is op te maken dat op deze oversteken geen ongevallen hebben plaatsgevonden met fietsers. Dit wordt ook deels veroorzaakt door het feit dat het verkeer op deze tak een lagere snelheid heeft vanwege de afslaan beweging.

Foto 5.4 Beter zichtbare fietsoversteek over Napoleonsbaan

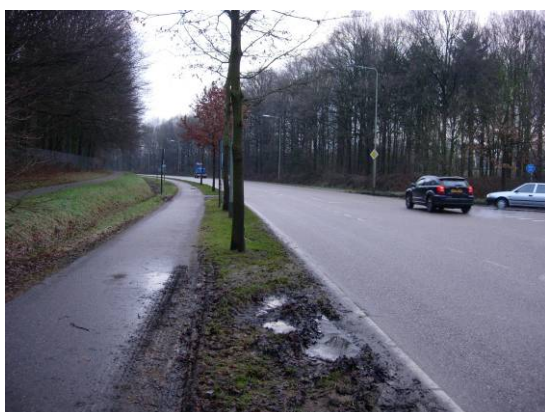
De auto's op de rijbaan zijn onvoldoende zichtbaar voor fietsers die linksaf willen slaan naar de Napoleonsbaan. Dit kan te maken hebben met begroeiing (de boom tussen fietspad en rijbaan) of de bocht in de weg.

Foto 5.5 Beperkt zicht op rijbaan vanaf fietspad

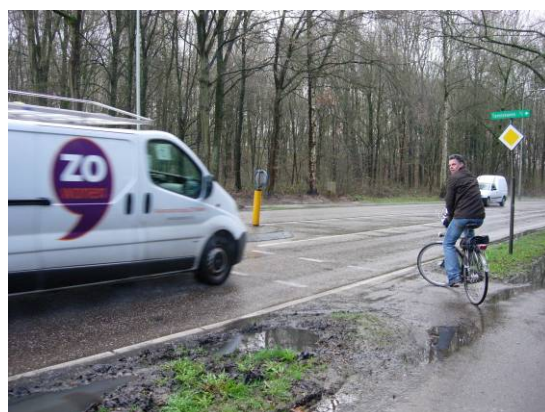
Wat tijdens het locatiebezoek daarnaast nog is opgevallen is de ligging van het fietspad ten opzichte van de weg. De onderlinge afstand is zeer beperkt, waardoor er voor fietsers weinig tijd en ruimte is om te reageren op het verkeer op de rijbaan. De linksafslaande fietsers zijn zelf ook in beweging en besluiten wel of niet over te steken terwijl zij in beweging zijn. De ruimte tussen de rijbaan en de plek van waaraf fietsers voldoende zicht hebben liggen echter zo dicht bij elkaar dat er bijna geen tijd of ruimte is om tijdig stil te staan. Op het moment dat er voldoende zicht is op de rijbaan staat een fietsers met zijn voorwiel al bijna op de rijbaan (zie foto 5.6).

Foto 5.6 korte tussenruimte fietspad en rijbaan

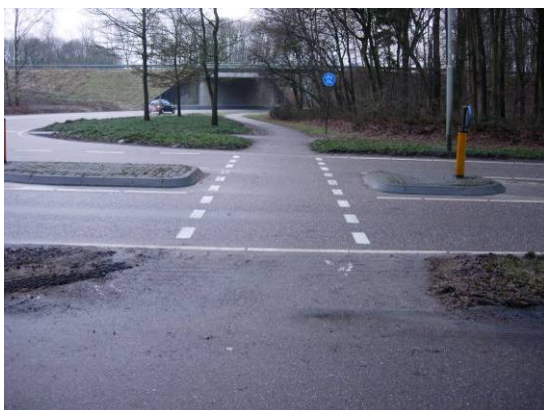
Het probleem op dit punt is dat het voor een fietser zeer lastig is een geschikt moment in te schatten om over te steken, omdat het zicht beperkt is en de snelheid van het verkeer op de rijbaan vaak hoog. Op de oversteek aan de westzijde (over de kruispunttak richting Stein) wordt het fietsers mogelijk gemaakt de rijbaan in twee fasen over te steken, wat een verbetering in de oversteekbaarheid betekent. De aanwezige middengeleider is echter dermate smal dat een fietser zich daar niet veilig voelt (zie foto 5.7). Er wordt daarom zeer weinig gebruik gemaakt van deze middengeleider als rustmoment.

Foto 5.7 Fietsoversteek westkant

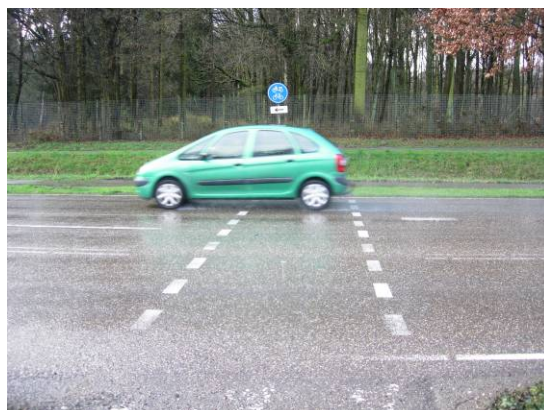
Foto 5.8 Fietsoversteek oostkant

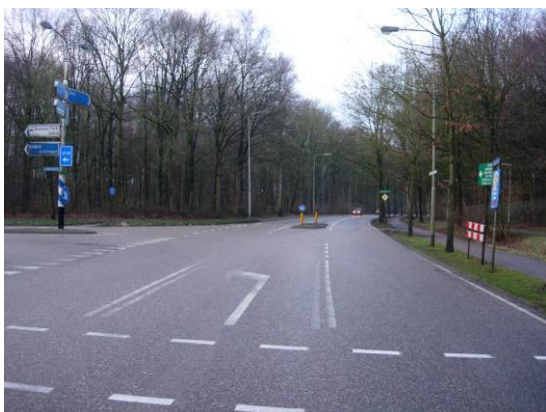
Foto 5.9 Beperkt zicht op tegemoetkomend verkeer

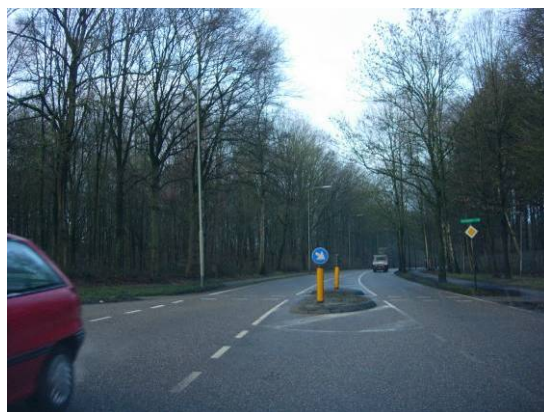
Naast in de hypothese gestelde oorzaken wordt ook een deel van het zicht weggenomen door rechtdoorgaande voertuigen die voor het linksafslaande voertuig rijden. Vanwege de bocht in de weg dekken deze een deel van het zicht op het tegemoetkomende verkeer af (zie foto 5.10).

Foto 5.10 Zicht geblokkeerd door rechtdoorgaand verkeer

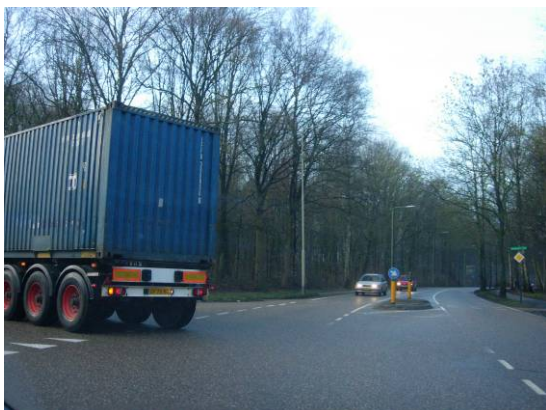
Deze hypothese wordt op basis van het locatiebezoek gedeeltelijk bevestigd. Het kiezen van (te) kleine hiaten is meerdere keren waargenomen (zie foto 5.11). Dit gebeurde echter niet alleen op het moment dat er een wachtrij opgebouwd was. Daarom heeft het mogelijk ook te maken met een verkeerde inschatting van de snelheid van het tegemoetkomend verkeer (hypothese 1.2). Wel is een aantal keren de vorming van een wachtrij waargenomen (zie foto 5.12). De hypothese wordt daarom niet volledig verworpen omdat de vorming van een wachtrij wel de genoemde reactie bij personen op kan roepen..

Foto 5.11 Accepteren van een klein hiaat (het tegemoetkomende verkeer moest vaart minderen)

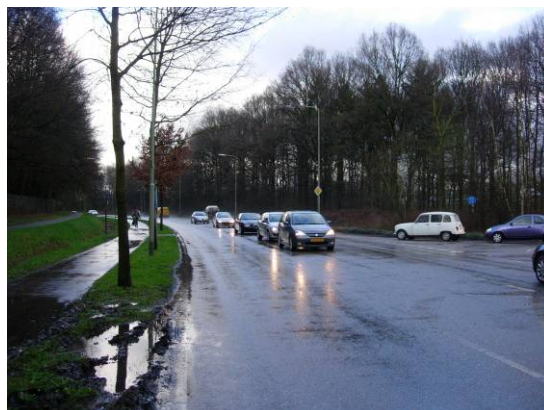
5.12 Vorming van een wachtrij voor linksafslaand verkeer

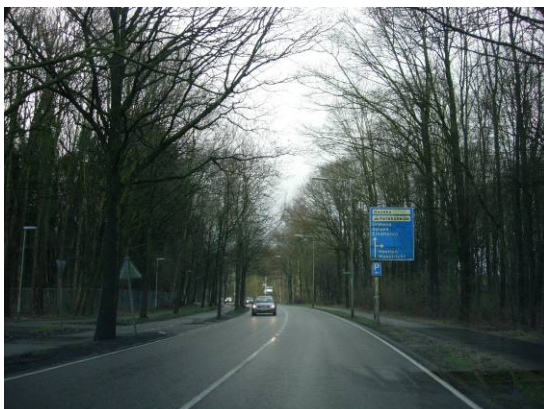
Deze hypothese wordt ontkracht op basis van het locatiebezoek. Het zicht op het kruispunt is over het algemeen voldoende om tijdig stil te kunnen staan. In tegenstelling tot het tegemoetkomend verkeer gaat het nu over verkeer dat in dezelfde richting rijdt. Voertuigen voor iemand op de weg worden al ruim voor het kruispunt waargenomen. Daarnaast is van belang dat de relatieve naderingssnelheid beperkt is in vergelijking met tegemoetkomend verkeer. Ook is het makkelijker de snelheid van een voertuig in de zelfde richting in te schatten op basis van de eigen snelheid. De bocht in de weg speelt voor kop/staart ongevallen daarom geen of een zeer beperkte rol (zie foto 5.13 en 5.14).

Foto 5.13 Zicht op kruispunt vanaf Stein

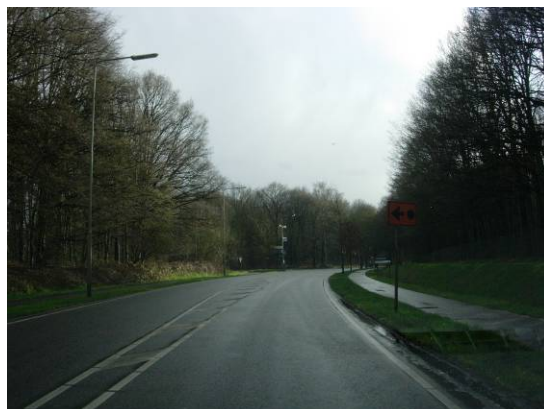
Foto 5.14 Zicht op kruispunt vanaf Mauritslaan
