AVOC studie Stadhouderslaan - Napoleonsbaan

Gemeente Stein

26 maart 2009
Conceptrapport
9V0166

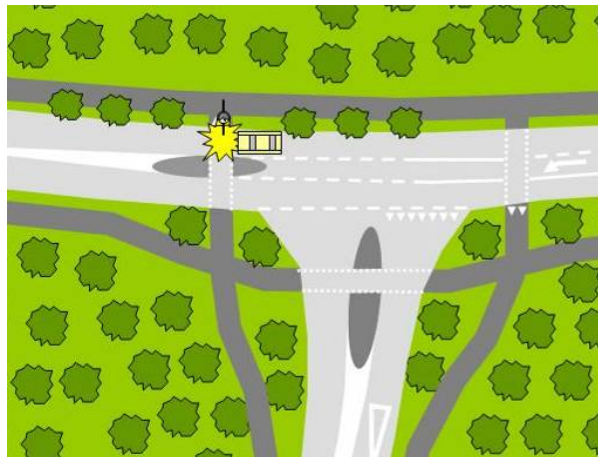
- De vijf ongevallen met (brom)fietsers zijn allen flankongevallen. Elke keer is de (brom)fietsers in de linkerflank geraakt. Driemaal zijn deze fietsers geregistreerd als linksafslaand. Dat betekent dat zij vanaf de Stadhouderslaan richting Stein, afslaan naar de Napoleonsbaan (zie afbeelding).

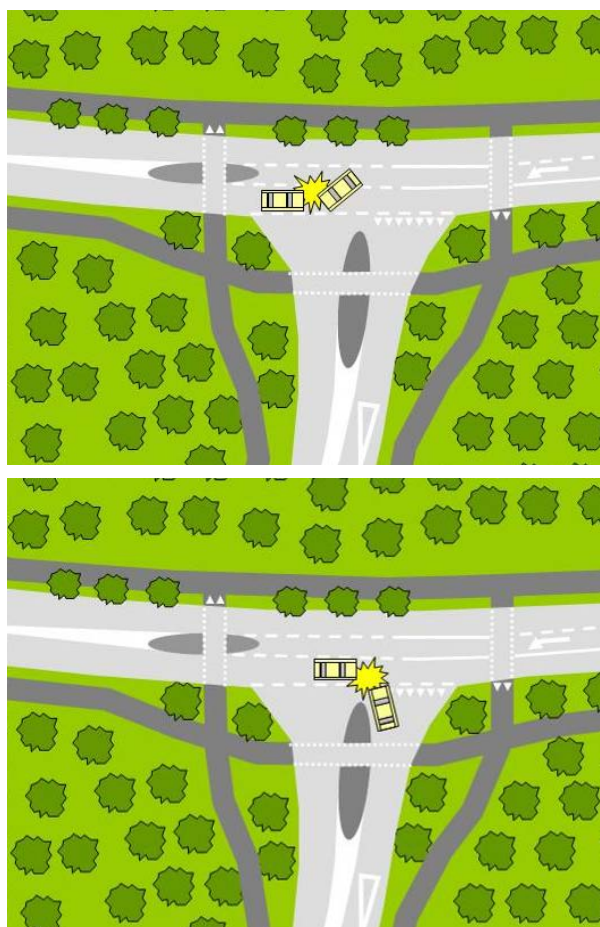
- Van alle ongevallen op dit kruispunt is 64% een flankongeval. Het gaat in totaal om 16 flankongevallen, waarvan 5 met letsel.
- Bij zes van de flankongevallen was langzaam verkeer betrokken. Er deden zich tien flankongevallen voor tussen personenauto's onderling. Deze laatste groep flankongevallen had geen slachtoffers tot gevolg. De vijf flankongevallen met letsel betroffen allen (brom)fietsongevallen.

- Bij flankongevallen met enkel snelverkeer was bij 7 van de ongevallen een auto betrokken die linksaf sloeg vanaf de Stadhouderslaan naar de Napoleonsbaan. Drie maal betrof het een linksafslaande auto vanaf de Napoleonsbaan. (zie afbeeldingen) Tweemaal betrof het rechtsafslaand verkeer van de Stadhouderslaan naar de Napoleonsbaan.

- De letselongevallen werden allen veroorzaakt door het niet verlenen van voorrang of doorgang aan medeweggebruikers. Het betrof steeds overstekende fietsers, eenmaal is verblinding door de zon aangegeven als toedracht.

- De flankongevallen vonden voornamelijk op doordeweekse dagen plaats (13 van de 16 ongevallen) de piek lag op deze dagen in avondspits (16:00 – 18:00u) met in totaal zes ongevallen. Een kleinere piek is te zien in de middaguren (12:00 – 16:00u), in die periode gebeurden vijf ongevallen, waarvan één in het weekend.

- Vier van de 16 flankongevallen gebeurden op een nat wegdek, drie maal tijdens de regen.

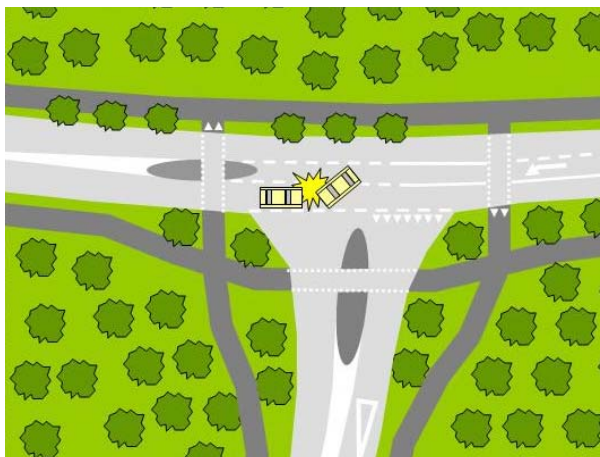
- Van alle ongevallen op dit kruispunt is 16% een frontaal ongeval. Het gaat in totaal om 4 flankongevallen, waarvan geen met letsel.
- Bij geen van de frontale ongevallen was langzaam verkeer betrokken.
- Voor drie van de vier ongevallen is de hoofdtoedracht het niet verlenen van voorrang of doorgang aan medeweggebruikers. Eenmaal is verblinding door de zon aangegeven als toedracht.
- Bij drie van de vier ongevallen betreft het een auto die linksaf slaat richting de Napoleonsbaan, maar daarbij geen voorrang verleend aan een tegemoetkomend voertuig vanaf de kom van Stein (Stadhouderslaan) (zie afbeelding). Eenmaal is op basis van de geregistreerde gegevens de exacte situatie niet te herleiden.
- De ongevallen gebeurden allen op droog wegdek tijdens daglicht.

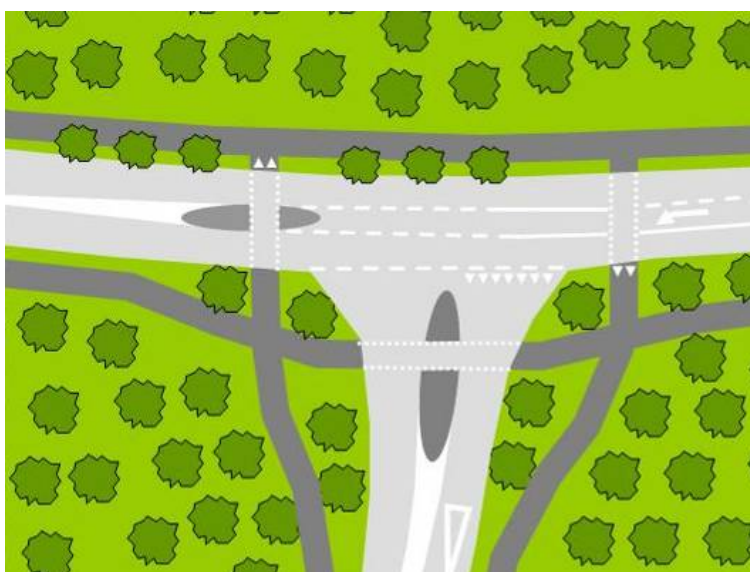
Figuur 8.1 Schematische weergave huidig kruispunt

Om het aantal ongevallen op het kruispunt van de Stadhouderslaan met de Napoleonsbaan te verminderen dienen aanpassingen uitgevoerd te worden aan het huidige kruispunt (zie figuur 8.1). Deze aanpassingen worden in deze paragraaf uiteengezet.

De gereden snelheid op het kruispunt heeft een belangrijk aandeel in de voorgevallen ongevallen. Om het aantal en de ernst van de ongevallen te verminderen is het noodzakelijk om de snelheid op het kruispunt omlaag te brengen. Het gaat daarbij vooral om de snelheid van het verkeer op de Stadhouderslaan. Om dit te realiseren wordt geadviseerd de weg volgens de essentiële herkenbaarheidskenmerken in te richten (zonder vergroting van de verhardingsbreedte). Door de dubbele asmarkering en duidelijke kantmarkering (deze is in de huidige situatie slecht zichtbaar) wordt de weg visueel versmald. Dat heeft een remmende werking op het verkeer. Ter hoogte van het kruispunt kan daarnaast de snelheid verder verlaagd worden door de rijbaan hier nog meer te versmallen met behulp van middengeleiders.

Naast het versmallen van de rijbaan betekenen middengeleiders een belangrijke verbetering voor de oversteekbaarheid van de weg voor fietsers. De reeds aanwezige middengeleider op de Stadhouderslaan dient daarvoor verbreed te worden zodat fietsers daar daadwerkelijk (comfortabel) stil kunnen staan om vervolgens de andere rijstrook over te steken. Op de andere kruispunttak (Stadhouderslaan noord) dient een middengeleider toegevoegd te worden om ook hier oversteken in twee fasen mogelijk te maken.
